# 重要文化財 今村天主堂ほか七基 建造物保存修理工事（第一期工事）

## 事業概要

# 第一期工事

令和七年十一月現在

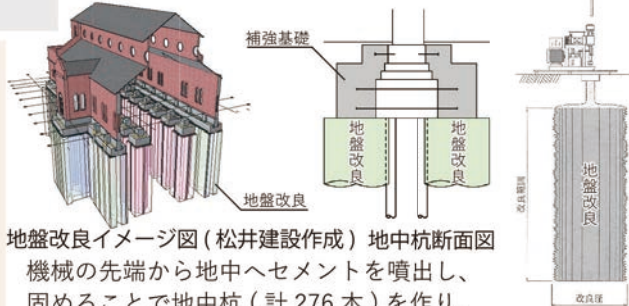
地盤改良イメージ図(松井建設作成) 地中杭断面図

機械の先端から地中へセメントを噴出し、固めることで地中杭(計276本)を作り、基礎と一体化させ、地盤を強化します。 施工イメージ図

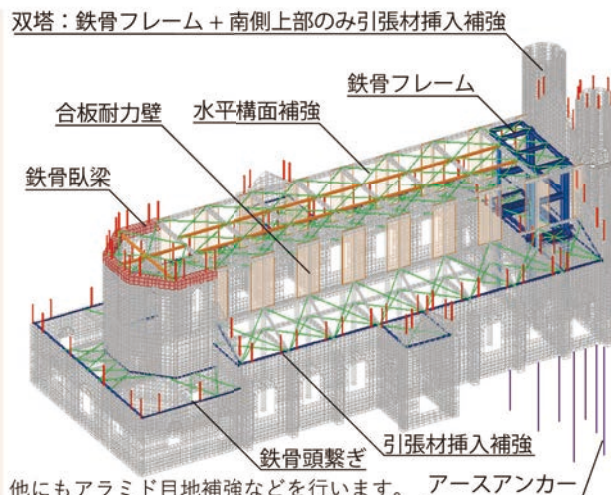
### ⑤ 天主堂の構造補強工事

他にもアラミド目地補強などを行います。アースアンカー

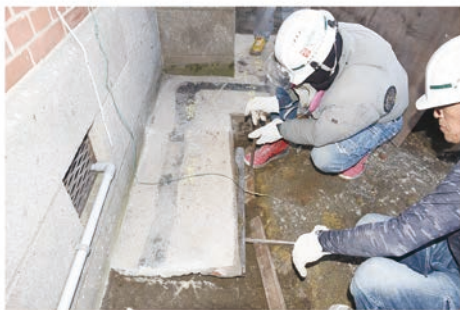
犬走の内、状態の良い部分は丁寧に取外し、元の形に復旧できるように保管します。

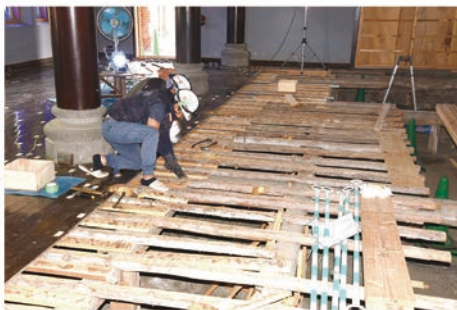
床など木材の部分は一枚ずつ番付をつけて丁寧に取外し、部材倉庫で保管します。

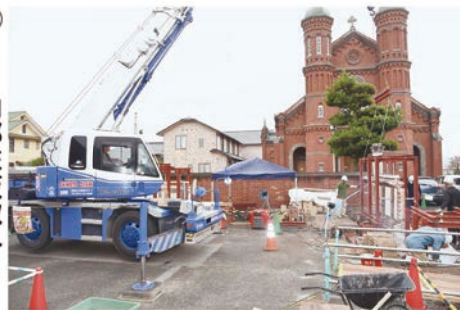
鉄骨で枠をつくり、煉瓦塀を載せ、クレーンで吊り上げて移動させている様子です。

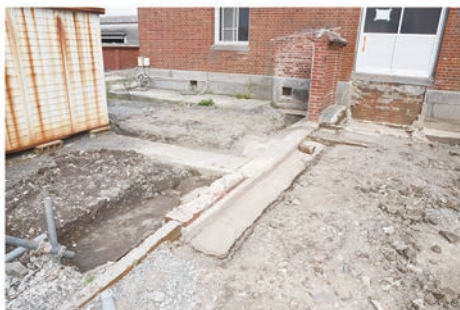
車庫の土間の下から、遺構が現れました。現存の煉瓦塀に続きがあったと推測されます。

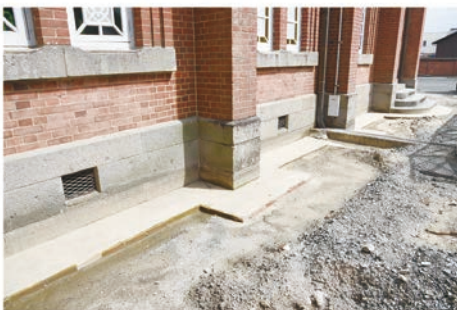
アスファルト下から、犬走が現れました。縁に煉瓦を使い、モルタル仕上げでした。

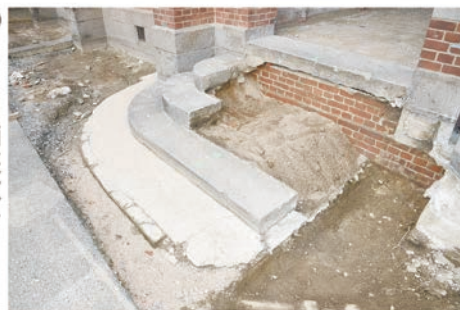
コンクリートで下地を作り、セメントで石最下段を固定。階段の中は真砂土詰めでした。
